## CHRYSLER LE BARON ATTENTION AUX SANGLES

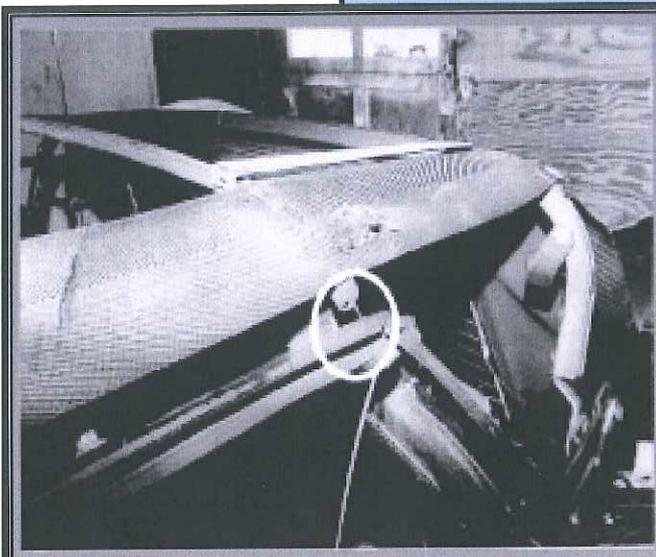
L'arceau des chrysler LE BARON 87-93 a un défaut qui peut provoquer une déchirure sur la capote entre la couture soudée et la bordure de la capote. Cette situation résulte de l'écart entre le bout de l'arceau et le bord du rail (figure1). De plus pendant le décapotage l'arceau appui sur la capote (figure2).

En outre, lorsque la capote est en cours d'ouverture l'articulation frotte sous la sangle (figure3) en créant un trou (figure4) qui peut atteindre la toile de la capote. Nous livrons avec les capotes des renforts de sangles en plastique qui peuvent préserver votre capote. (selon le type de capote commandé)

**METTRE EN PLACE CES PROTECTIONS ( ou d'autres) EN SOUS FACE DES SANGLES EXISTANTES, SI LA CAPOTE VENAIT A ETRE TROUÉE ELLE NE SERAIT PAS PRISE EN GARANTIE**
